## **Előterjesztés**

### **Polgármesteri Hivatal tető, -és födémszerkezetének rekonstrukciójáról**

1. előterjesztés száma: 225/2025.
2. előterjesztést készítő személy neve: Schubert Sándor
3. előterjesztést készítésében közreműködő személy neve: -
4. előterjesztés mellékleteinek felsorolása:

Polgármesteri Hivatal tető és földem felújítási terve

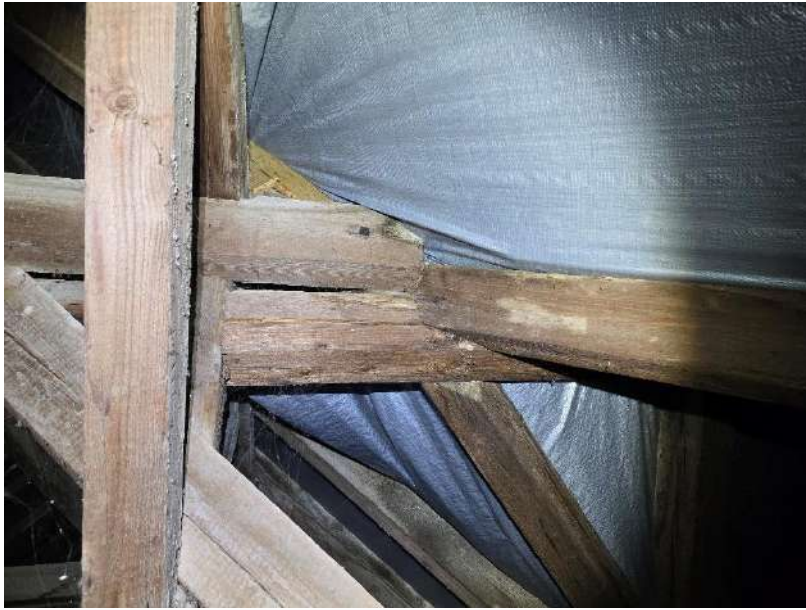
Szakszerűtlen tetőfóliázás

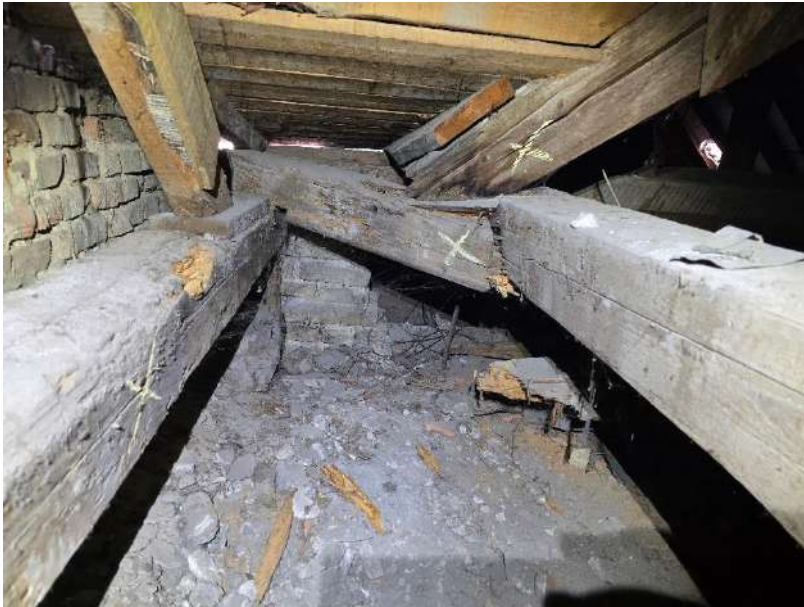
Cserélendő vápacsomópont

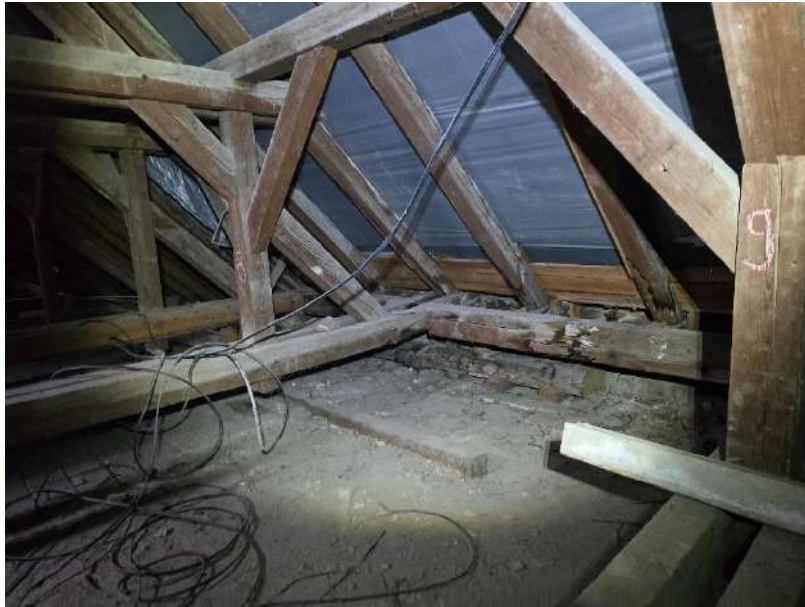
A 8-as, törött térdfali fogópár

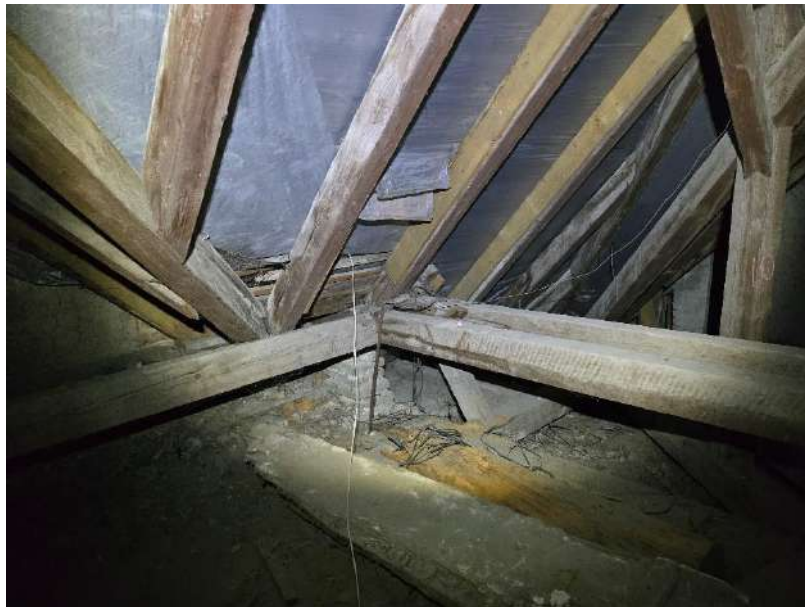
Cserélendő vápacsomópont

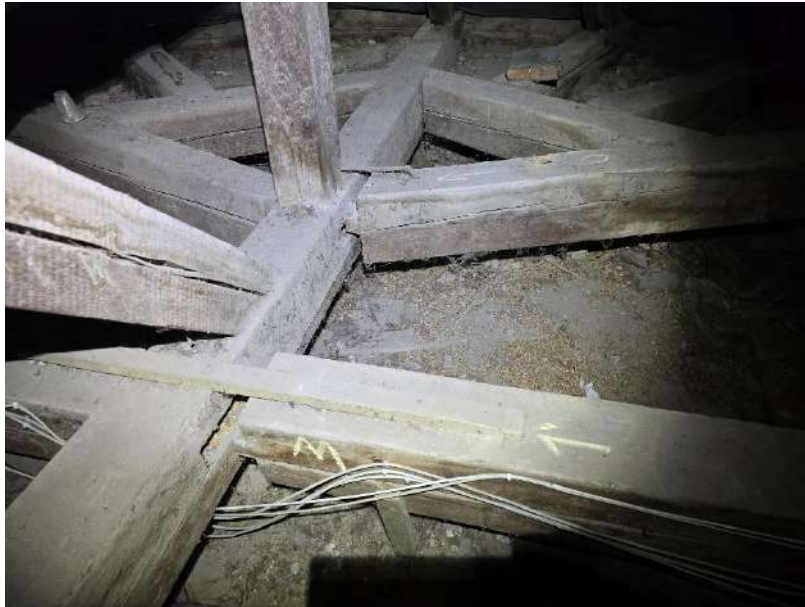
A toronynál szétcsúszott fiókváltó csomópont

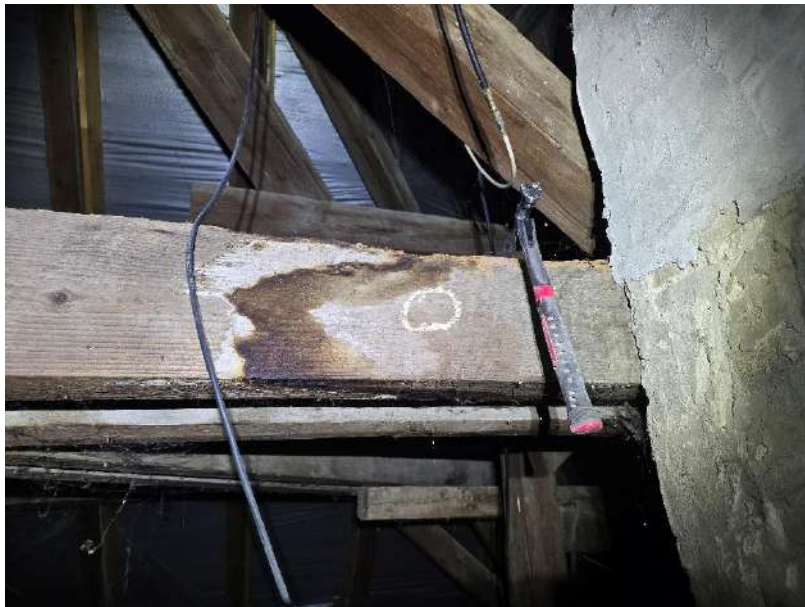
Korhadt fogópár

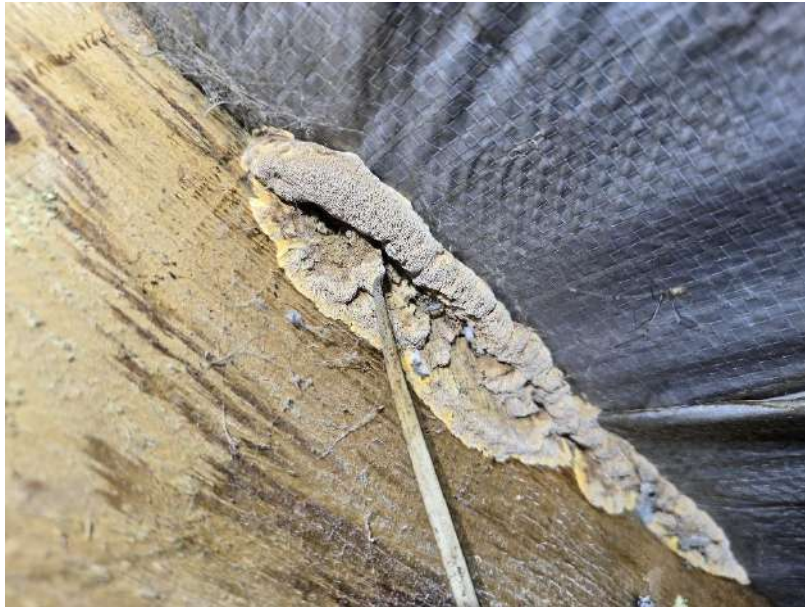
Szarufából kibújó gombatermőtest

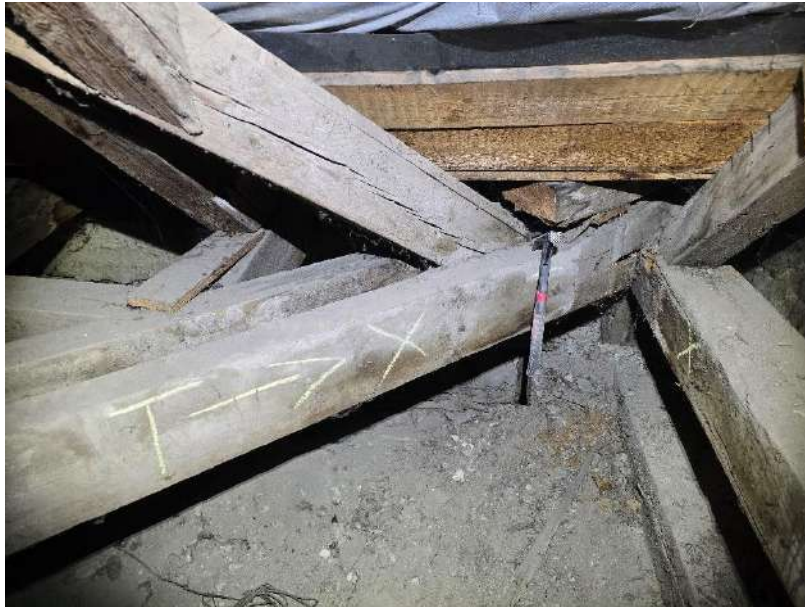
Csonkolandó, cserélendő térdfali csomópont

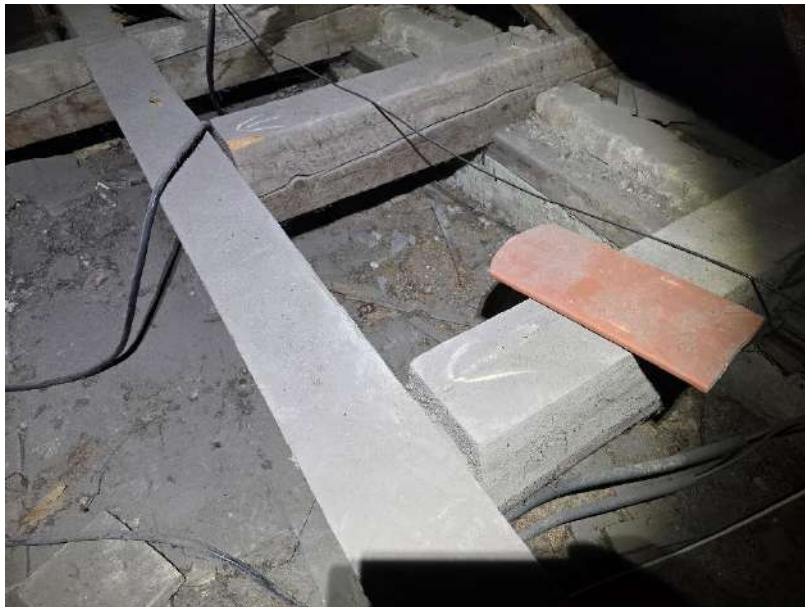
Fiókváltóból kicsúszott fiókgerendák

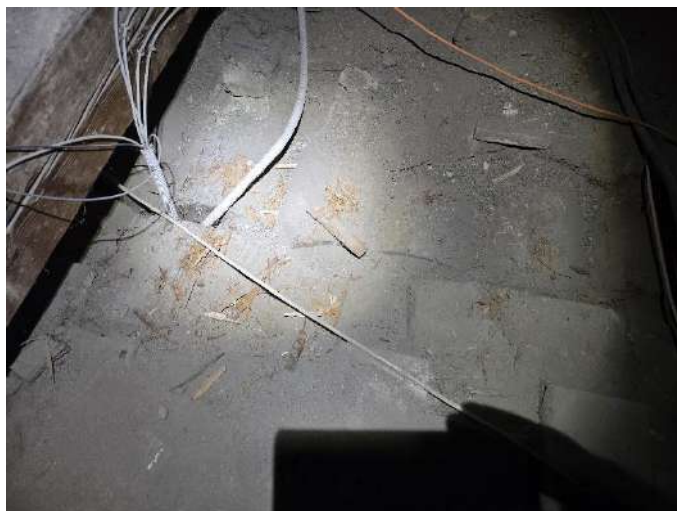
Avult felületű födémgerendák.

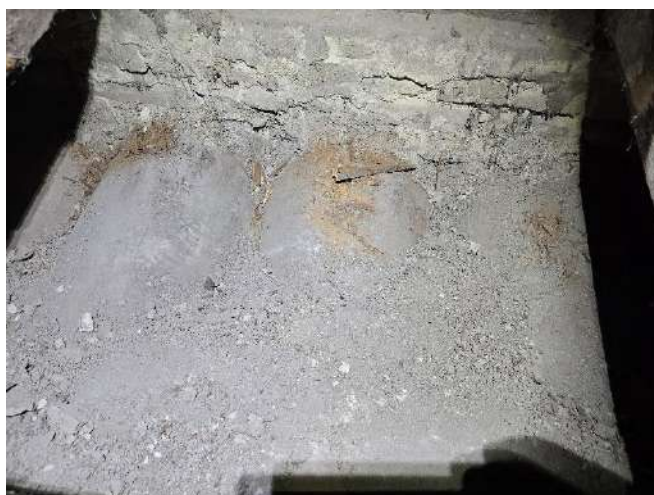
Korhadt, rovarrágott elemek.

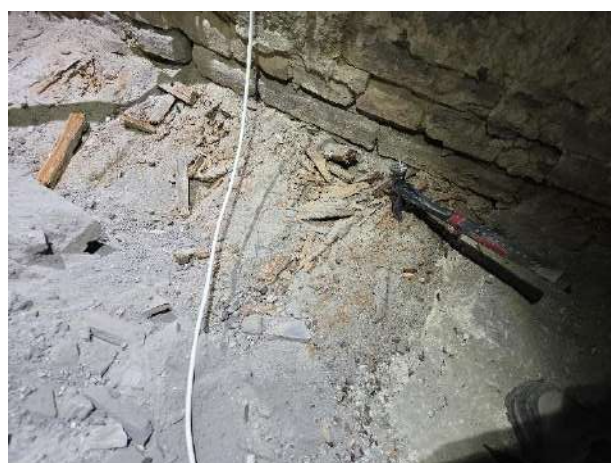
Kismélységű avulás és korhadás.

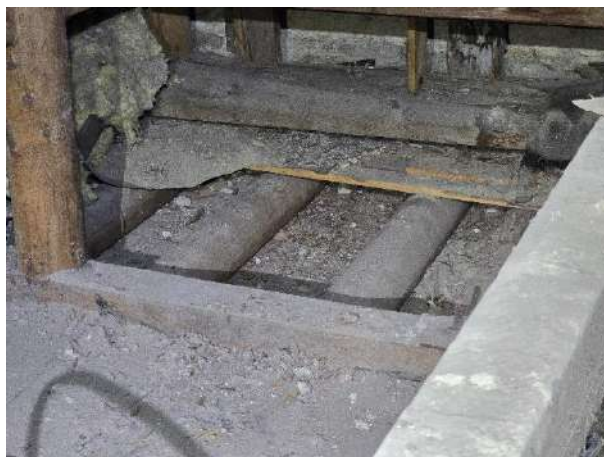
Az ülésterem fölötti cserélt födémszakaszon a födémgerendák repedtek, védőkezeletlenek.

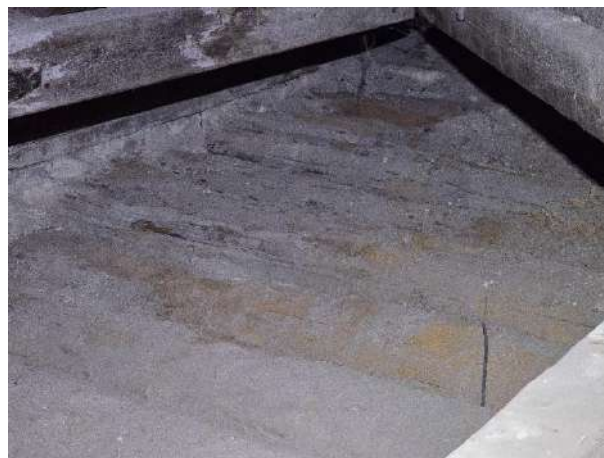
Az ülésterem fölötti födémgerendák felfekvései erősen korhadtak, rovarkárosodottak.

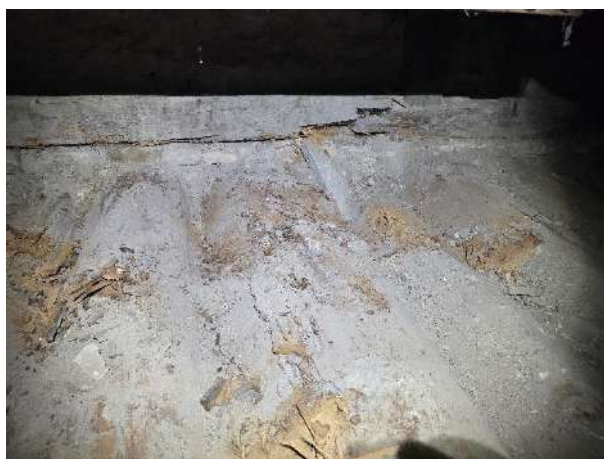
Bontandó szerkezet.

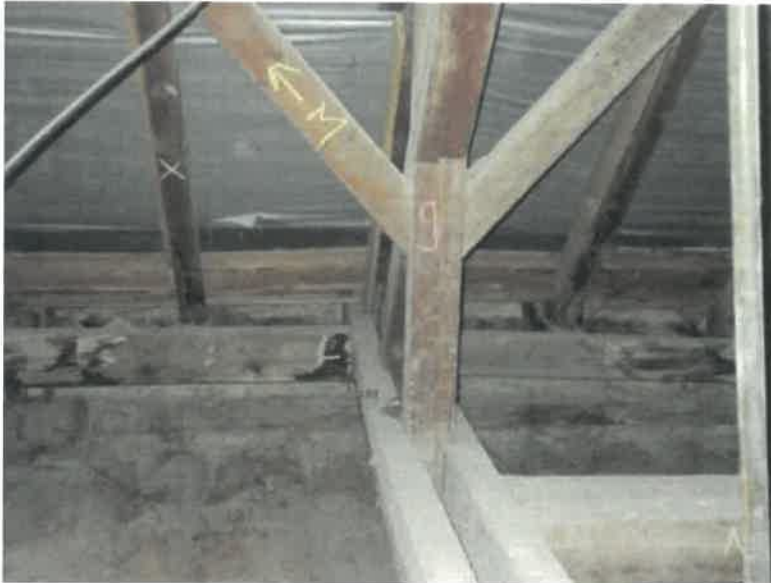
A tető tartószerkezetein több helyen egyértelműen nyomot hagyott a beázásra visszavezethető ismétlődő nedvesedés.

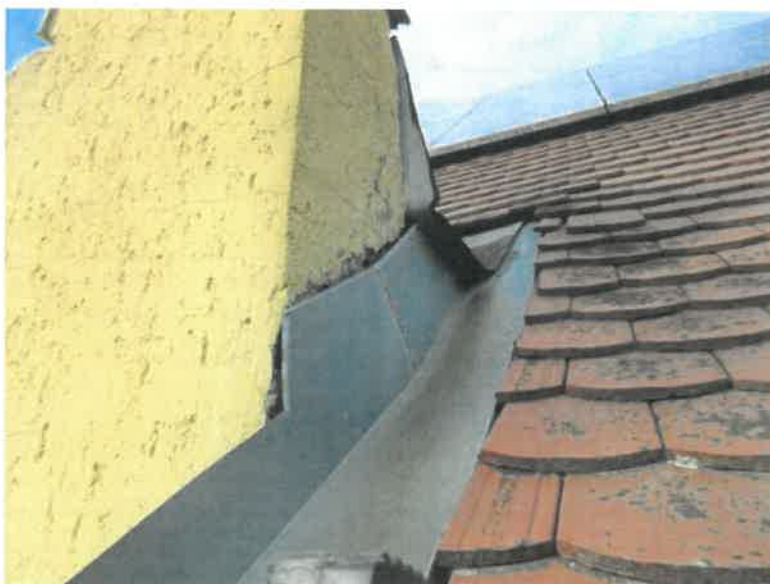
A kiemelkedő attikafal mögötti attikacsatorna fémlemez szerkezetének anyaga: horganyozott acéllemez, feltételezhető lemezvastagság: 0,6 mm. A lemez mára korrodáltnak tekinthető, nem kizárható, hogy több helyen emiatt át is lyukadt, bár ez – a fentiek miatt – nem volt ellenőrizhető.

Kizárható azonban, hogy az attikacsatornában bármilyen, a hosszanti szabad hőmozgást lehetővé tevő – dilatációs – szerkezeti kialakítás vagy elem volna, így erősen valószínűsíthető, hogy a csatorna lemezében, illetve a csatornát alkotó egyes lemezek csatlakoztatásaiban hőmozgási repedések is találhatók.

Az itt kialakult nagy mértékű beázás is nagy valószínűséggel ilyen jelenségekre vezethető vissza: hiszen ezen repedések hézagain keresztül juthat be legnagyobb valószínűséggel csapadék a tetőn belülről: ezzel áztatva az ácsszerkezet és a födém fa szerkezeti elemeit is.

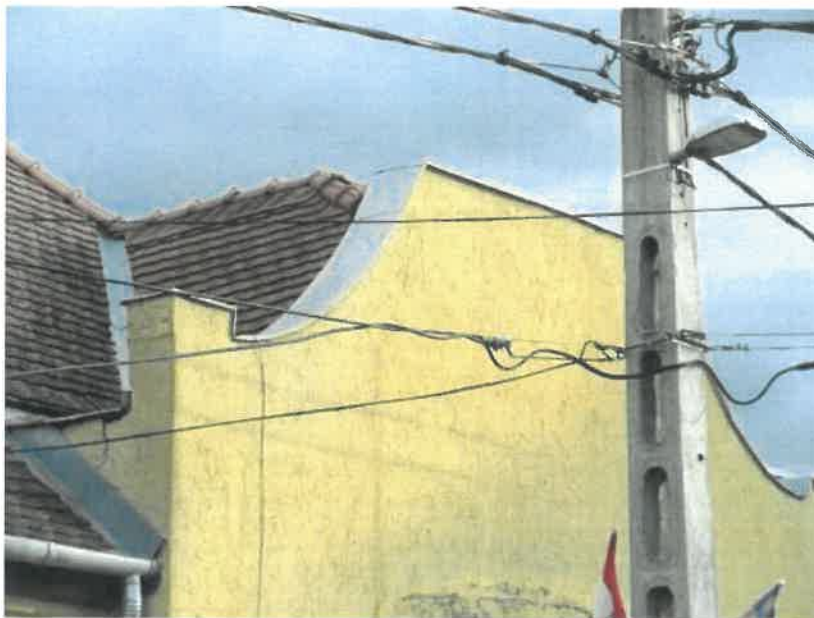
Így itt a tető-attikafal csatlakozás nagy részén nem attikacsatorna van, hanem egyfajta szakszerűtlen falszegélyfalszegély. Ezen tetőszakasz középső harmadában azonban a tetőről a víz ugyancsak az attikafal irányába folyik, ami egy fokozottan igénybe vett szerkezeti részletet eredményez.

Egy olyan szerkezeti részletet, ahonnan a víz elvezetését szintén valamilyen csatornával, esetleg nyereggel kellene megoldani; azonban itt ilyen nincsen, a víz közvetlenül nekifolyik a falnak (itt egy vízszintes asszimmetrius vápalemeznek) – majd onnan két oldalra a falszegélyek állóhajtásai mögött tud továbbfolyni.

Ki kívánom emelni, hogy a falszegély-lemez alapvetően nem arra szolgál, hogy ilyen koncentráltan érkező csapadékot vezessenek le vele.

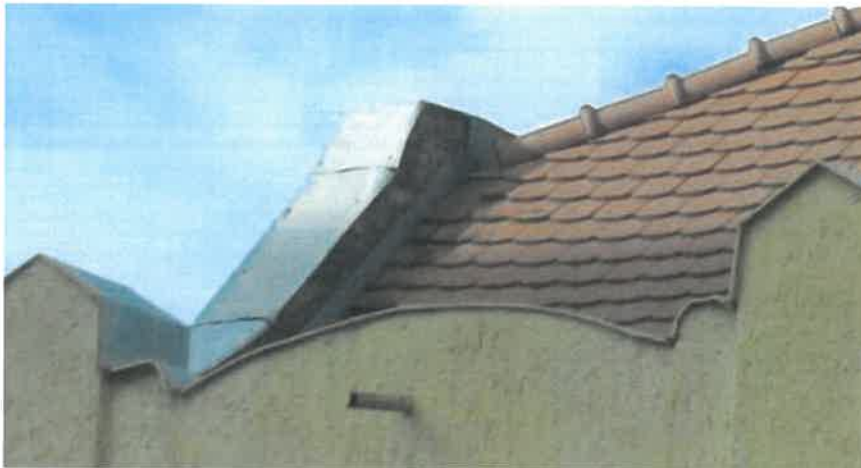
Ezen tetőrész északi oldalán a víz egy kis lejtésű, fémlemez fedésű tetőszakaszra folyik rá: nemcsak a falszegélyből, hanem a fióktető északi oldaláról és a fő nyeregtető ezen lekonyulásának felületéről is. Ezt a tetőszakaszt sem volt lehetőségem közelről megtekinteni, azonban az ereszenél nem voltak megfigyelhetők a kettős állókorcos fedésre utaló korcvégek, sokkal inkább arra utaló jeleket láttam, mintha ez egy közvetlenül leszögezett, és síkban összeforrasztott táblákból álló fedés volna. Ami kialakítás teljességgel szakszerűtlen, hiszen egy ilyen fedéstípusnál a forrasztások az akadályozott hőmozgásból adódóan szinte szükségszerűen el szoktak repedni, ami már szabad utat nyújt a csapadék a fedés alá jutása számára.

Különösen télen, amikor ezen a tetőn meg tud állni a hó, és az így kialakuló jégsánc mögött felgyűlik az olvadékvíz.
