## **Előterjesztés**

### **Polgármesteri Hivatal tető, -és födémszerkezetének rekonstrukciójáról**

1. előterjesztés száma: 225/2025.
2. előterjesztést készítő személy neve: Schubert Sándor
3. előterjesztést készítésében közreműködő személy neve: -
4. előterjesztés mellékleteinek felsorolása:

Polgármesteri Hivatal tető és földem felújítási terve

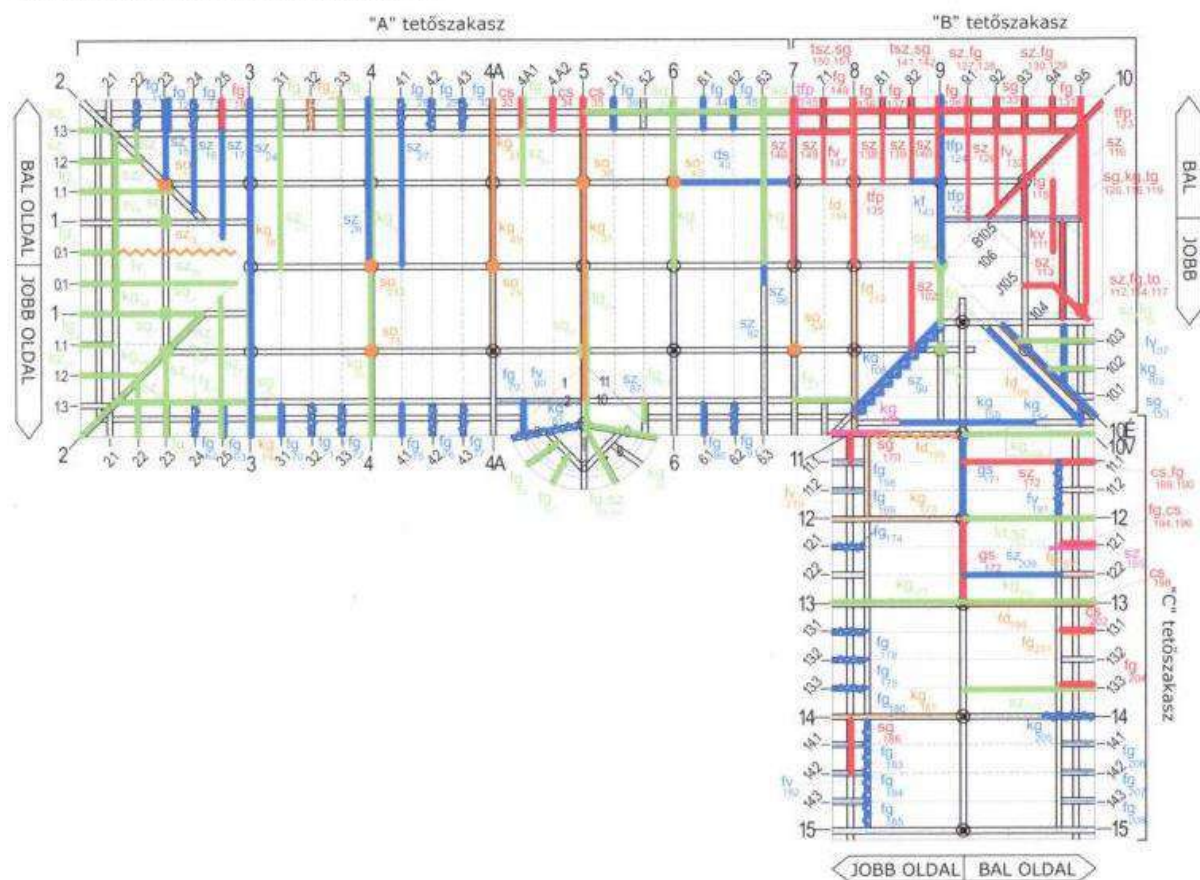
## 5 Melléklet - szerkezeti vázrajz - a szükséges beavatkozások jelölése

A szükséges beavatkozások jelölése a fedőszek alaprajzi vázlaton

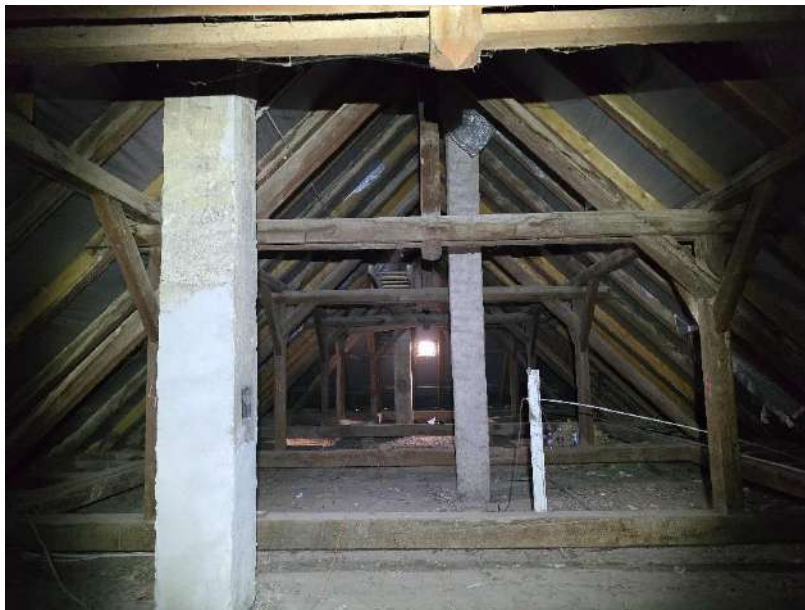
Az 1-7-es háromállószerűes tetőszakasz

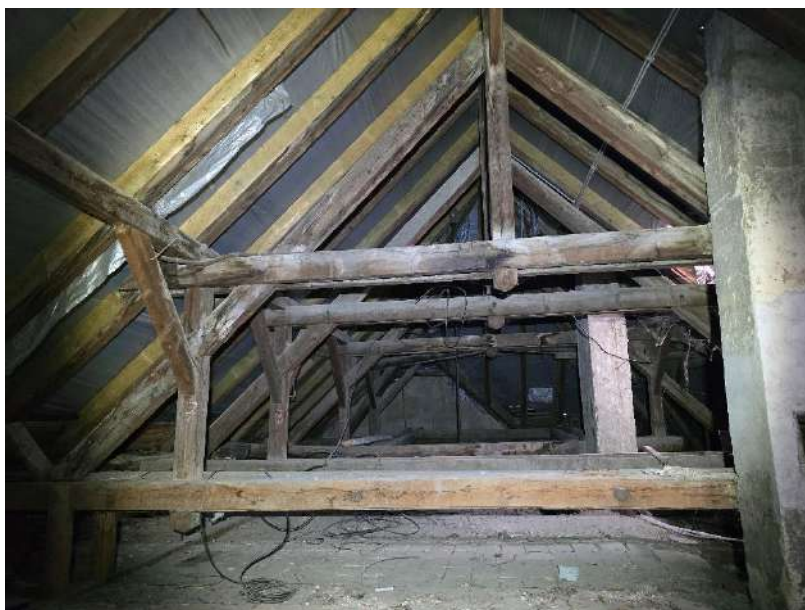
A 7-11-es háromállószerűes tetőszakasz

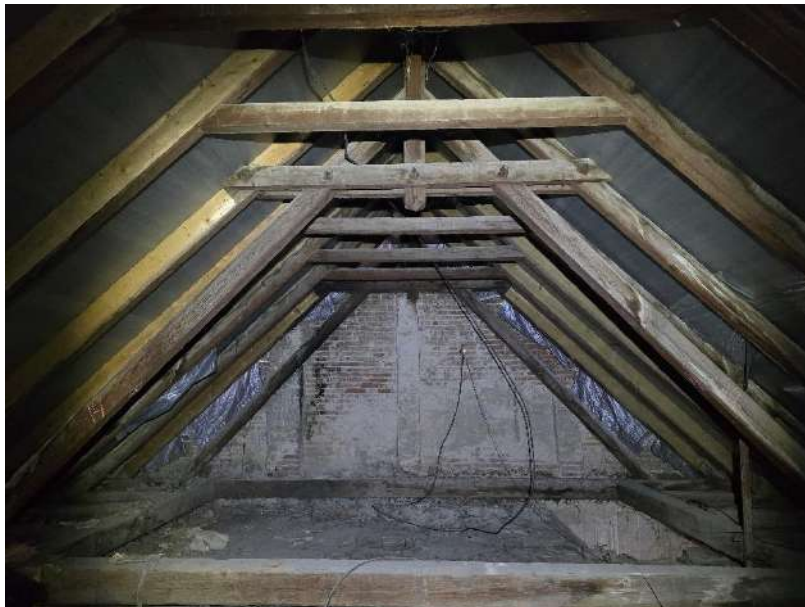
A 11-15-ös fedélszékszakasz

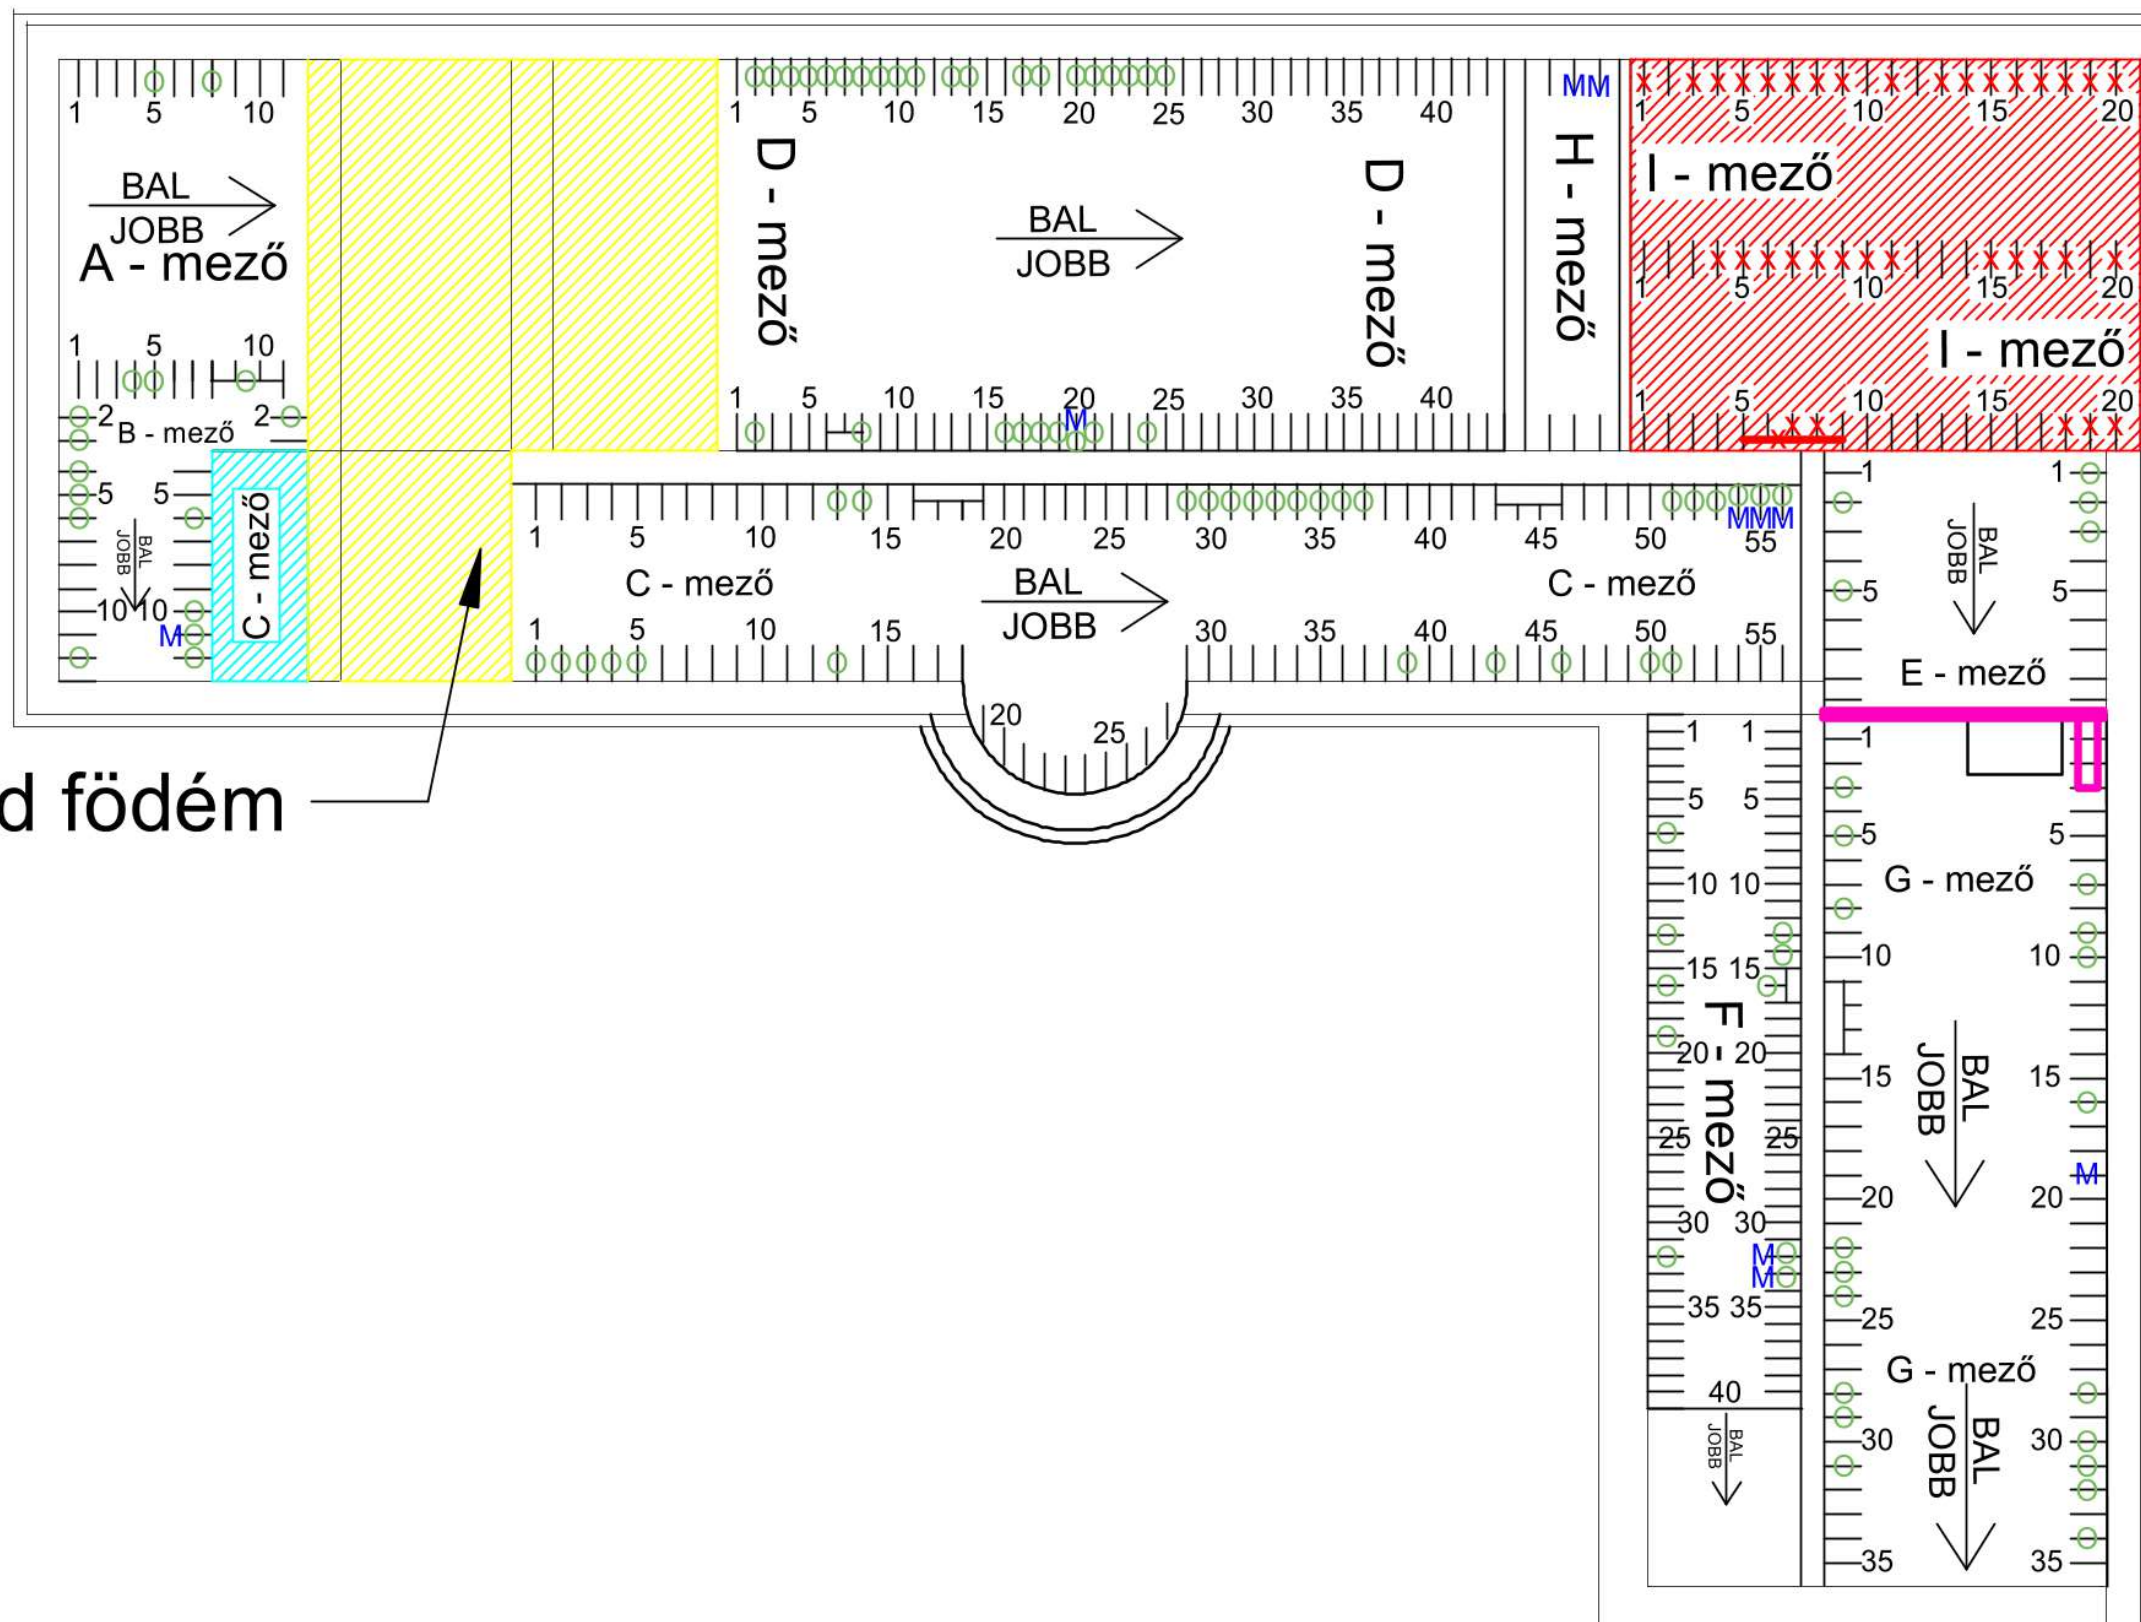
### 5.3. A zárófödém kártérképe

A födém közepes állapotú, a faanyagok kissé avultak, rovarrágottak. A szerkezet nagyjából megtartható, azonban az ülésterem fölötti „I” jelű mezőben a födémgerendák súlyosan elkorhadtak, felfekvéseik bizonytalanok, ezért ennek a födémszakasznak a teljes újjáépítése szükséges. A tönkremenetelek okai korábbi ázásokra vezethetők vissza. A beázás különösen az ülésterem környezetében, az attikafal mentén volt jelentős.

A jelentős tönkremeneteleket magas nedvesséigényű cellulózbontó gombák; a *pincegomba*, *házi kéreggomba* és *fenyő lemezestapló* okozták. A rovarkártétel szórványosan számos elemen tapasztalható, de súlyos bogárrágások csak a már gombabontott faanyagokban vannak. A *házcincér* kártétele általános, de a rovar inkább csak felületi és kis mélységű tönkremeneteleket okozott. A korhadt, nedvesedő faanyagokat a *kopogóbogár* és *bányafaormányos* viszont jelentősen károsította.

Az ülésterem mennyezetét alá kell dúcolni. Ezen a szakaszon a teljes födémcsere indokolt. A kibontott gerendavégek alatt a falkorona megtisztítása, fertőtlenítése szükséges. Amennyiben a födém kerül visszaépítésre, a gerendákat a faltól bitumenes alátétlemez beépítésével kell elválasztani.

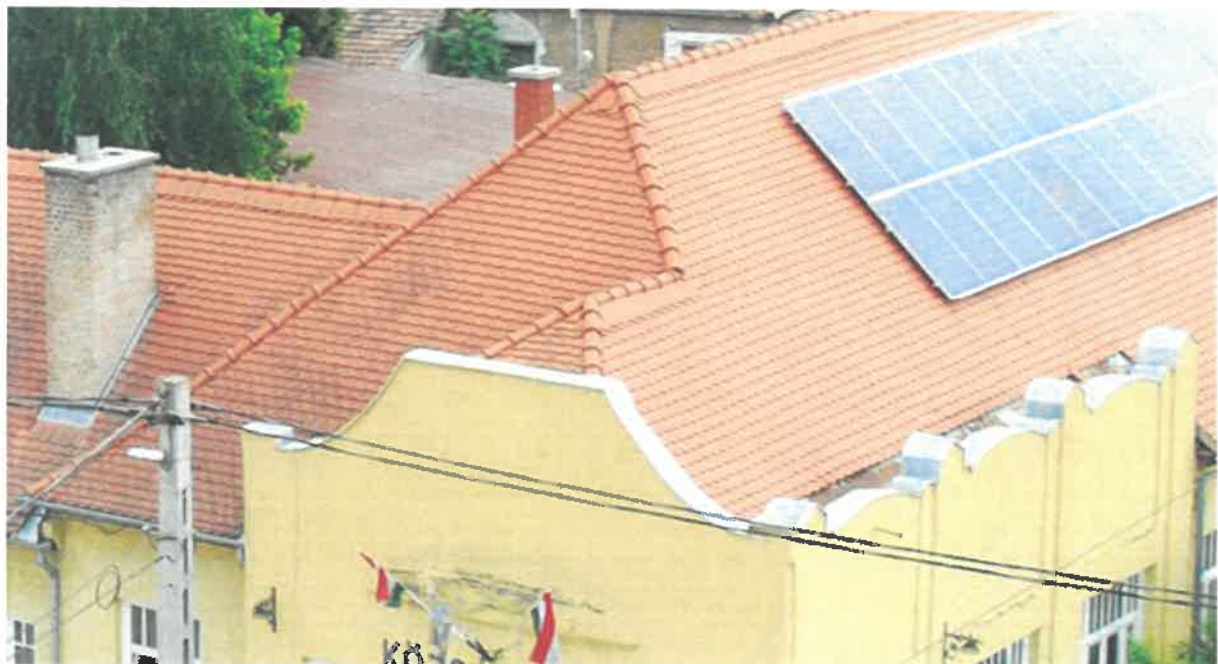
*Képkivágás a megbízótól kapott drónfelvételtől*

Az attikafal mögötti beázás a beszámolók szerint az elmúlt évtizedekben folyamatosan súlyos problémákat okozott – olyannyira, hogy a tető ácsszerkezetét többször meg kellett erősíteni (pedig annak szerkezeti elemeinek keresztmetszete egyes helyeken eléri a 20/25 cm-t is), sőt a tető alatti fa gerendafödém mára életveszélyessé vált, és alulról fel kellett dúcolni.

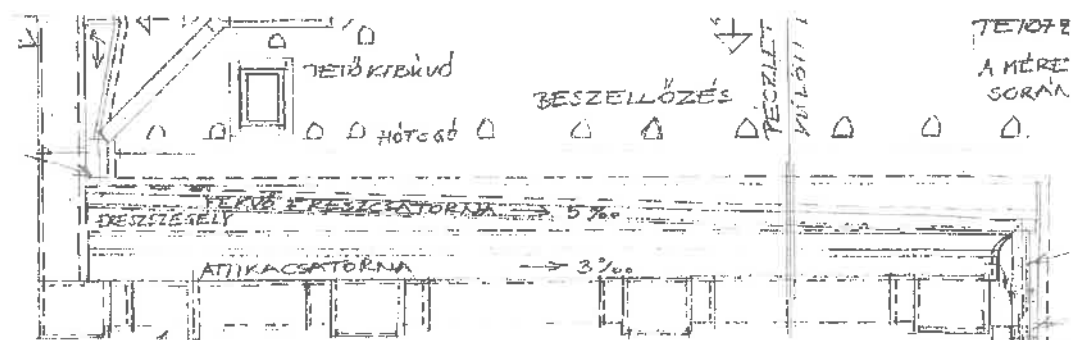
Az épületnek a beázás szempontjából ez a terület a leginkább kritikus része: ezen szakasz alatt károsodott a gerendafödém a leginkább. Emiatt itt szükséges a legmagasabb fokú biztonságot megcélózni a felújítás alkalmával megvalósítandó szerkezeti kialakítással.

- A fő tetőfelületről lefolyó csapadék elsődlegesen egy fekvő ereszcatornával lesz elvezetve – Így a víz túlnyomó része a leginkább kritikus területekig el sem jut.
- A fekvő ereszcatorna és az attikafal közötti „résben” egy kétszintű vízelvezetésű belső helyzetű csatorna készül (a fémlemez anyagú csatorna alatt még egy ún. „biztonsági csatorna”-réteggel is).
- Az attikafal belső felülete teljes magasságában lemezzel burkolandó – egészen a falfedés belső oldali vízorja alá nyúlóan.

- Az attikafal teteje új kétvízoros falfedéssel védendő, amelynek két oldali vízorja a jelenleginél nagyobb méretű: legalább 5 cm függőleges átfedést biztosít.
